l'Arche de Sandier

Musée d'art et d'industrie de Roubaix

RAPPORT DE RESTAURATION

avril 2003

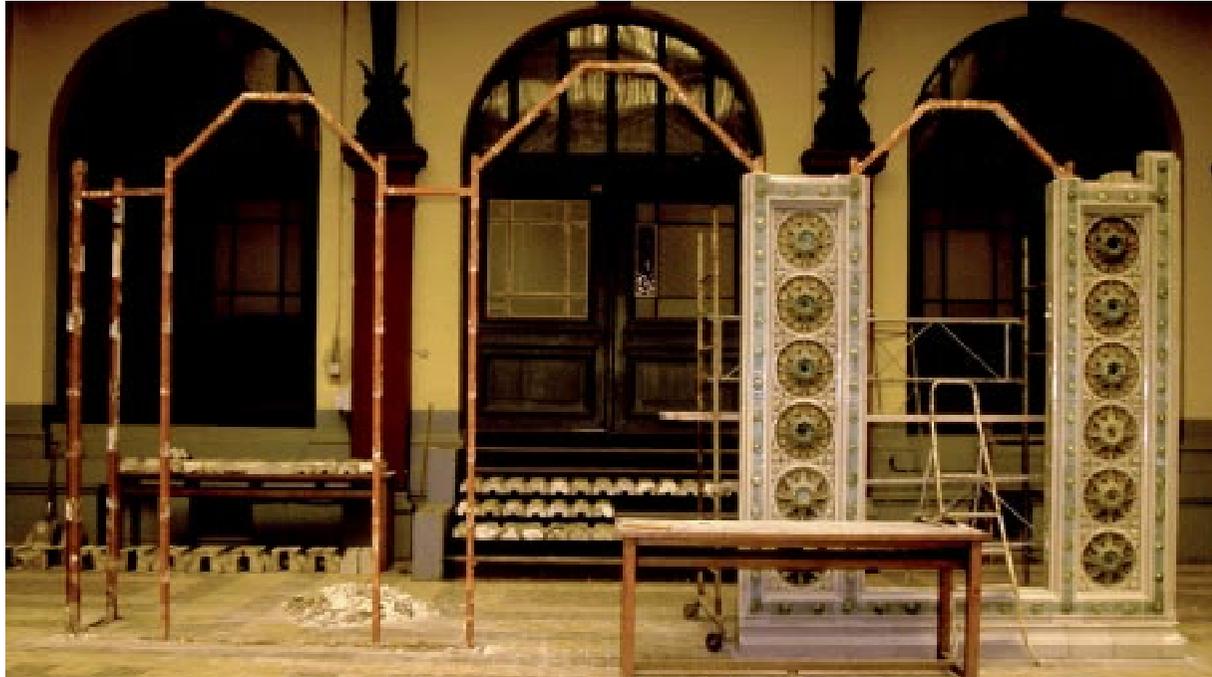
D'autres fissures et cassures pouvaient être repérées avant démontage dont nous découvrirons ensuite qu'elles n'ont pas été l'objet de restauration ancienne ; celles-ci étaient en effet dues à l'oxydation des liens de fer noyés dans le plâtre du montage, le hall l'Ensaït étant en effet sujet alors à des défauts d'étanchéité de la toiture. Certaines de ces fissures céderont d'ailleurs lors du démontage.

*On distingue clairement
ci-dessus
la structure en acier composée
de profilés boulonnés*

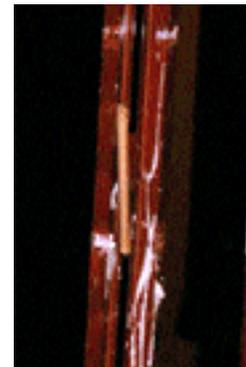
*Ci-contre
le détail de l'emboîtement recto-verso
des éléments de grès-cérame sur l'IPN,
le plâtre et les liens métalliques oxydés.
Détail émouvant ci-dessus,
Un petit rouleau accroché au montant vertical porte la
signature des ouvriers qui réalisèrent ce montage.*

et recouvrements, liens métalliques entre éléments contigus, organisation savante de la céramique et du métal est particulièrement remarquable dans l'Arche de Sandier... Les ouvriers qui le remontèrent à Roubaix ne s'y étaient d'ailleurs pas trompés, puisqu'ils ont tenu à signer leur ouvrage par un rouleau de papier caché dans l'œuvre et que nous avons retrouvé lors du démontage.

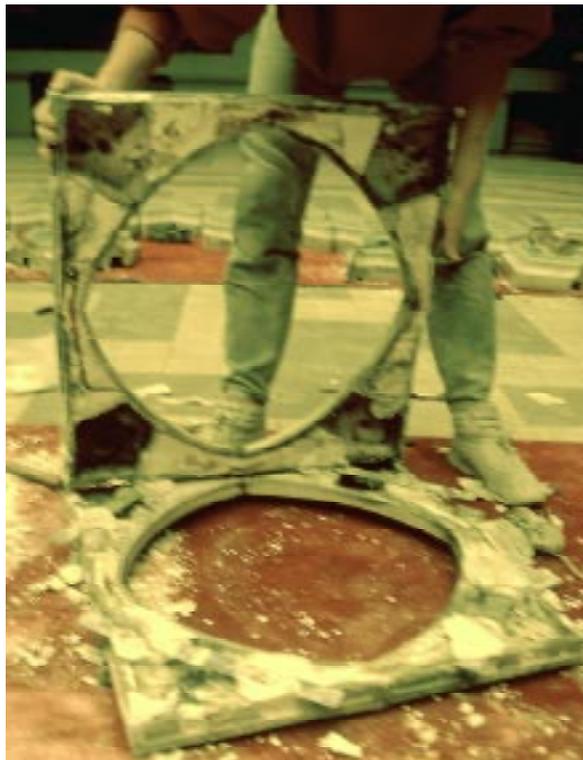
*la corne gauche
du diabolin à restituer*

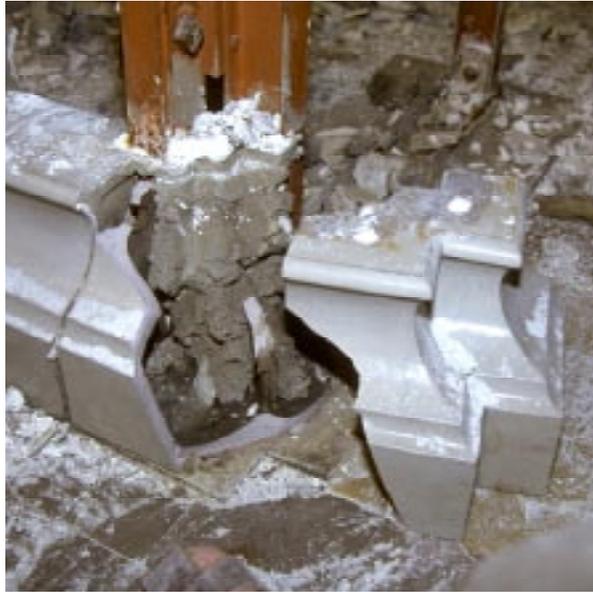
Ci-dessus, éclatement d'une pièce de la base montée au ciment coulé directement dans la céramique autour de l'armature

Les pièces en contact avec le sol étaient par contre scellées au mortier de ciment, lequel comblait tout l'espace entre l'armature en métal et le grès-cérame (voir photo ci-contre). La dilatation du métal a provoqué de nombreuses cassures. Le mortier adhérent fortement au grès-cérame a nécessité une intervention au disque diamanté pour son élimination.

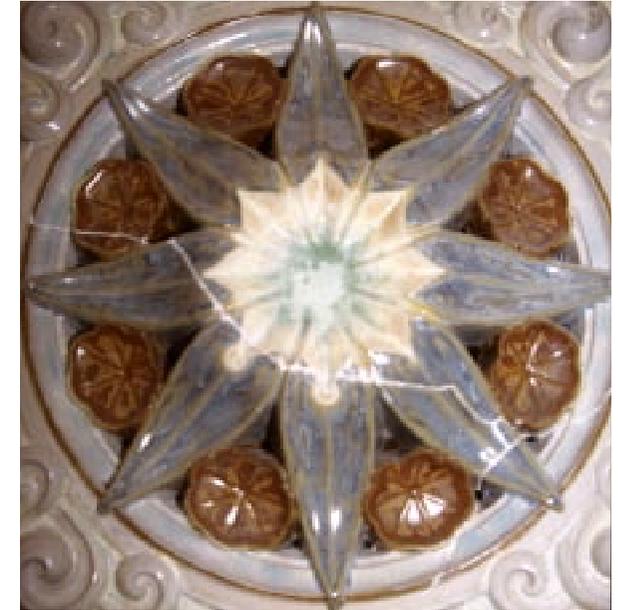
Sur une rosace éclatée à la cuisson le retrait de la pâte impose un ragréage de compensation sur la ligne de cassure qui permettra la retouche illusionniste (voir photo suivante)

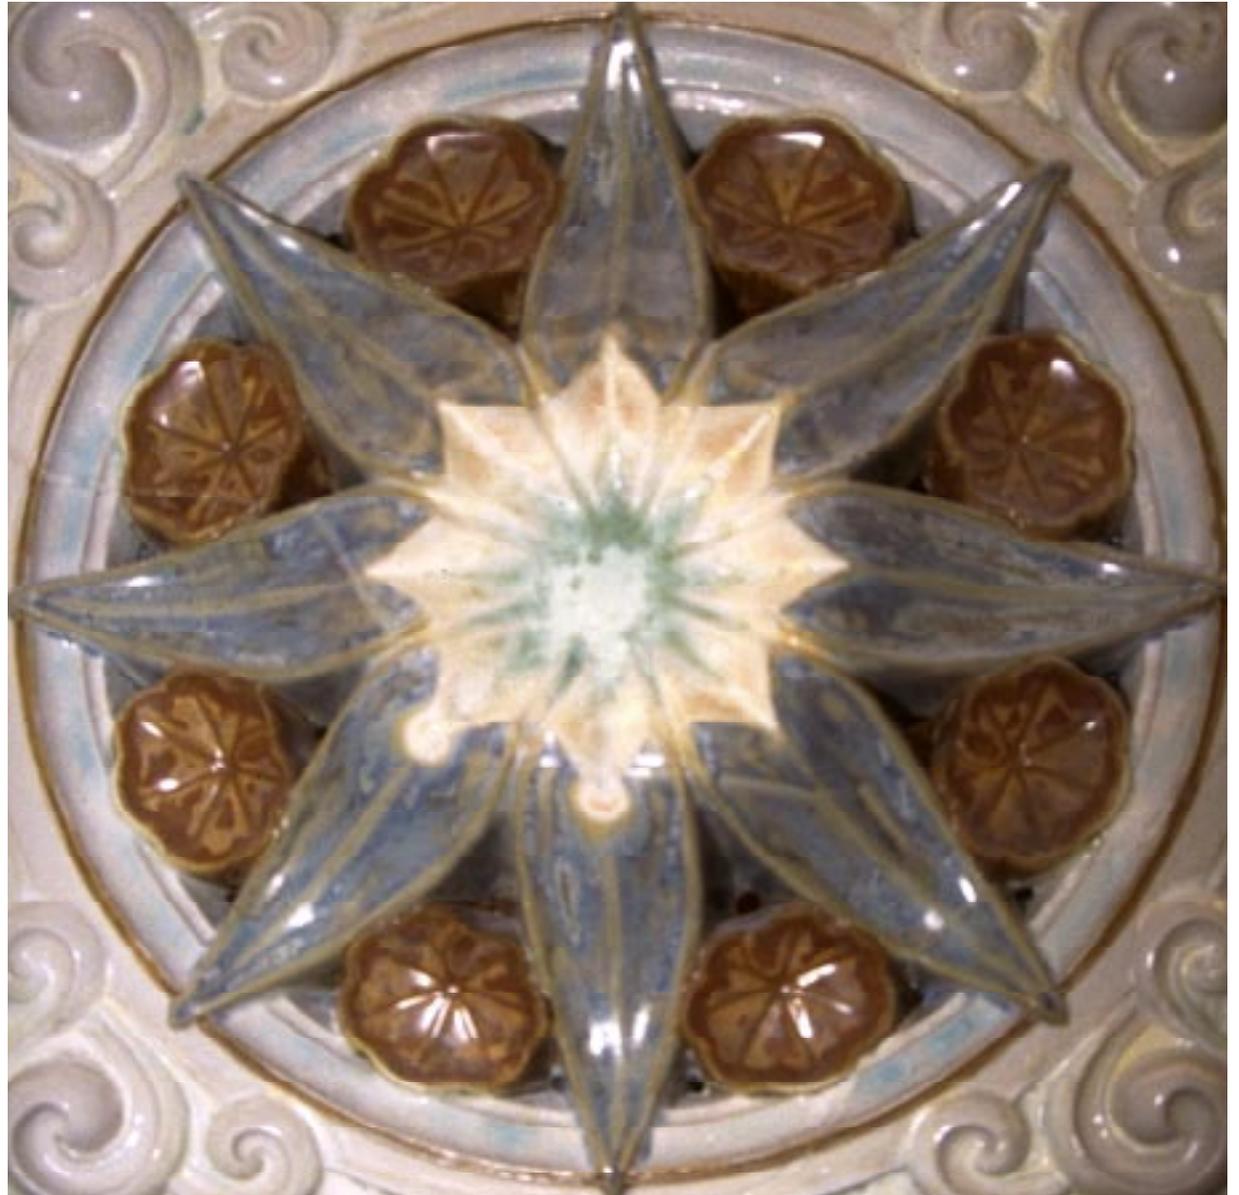
Même rosace après retouche

Ces dernières ont été démontées, recollées par application de résine époxy à chaud sous serrage (Araldite AW106). Ensuite elles ont été ragrées au polyester afin de compenser les déformations dû à la coulée de l'émail le long des lèvres de cassures lors de la cuisson. La mise au ton des ragréages ont été effectuées au Maimeri et au paraloïde B72. les pièces manquantes

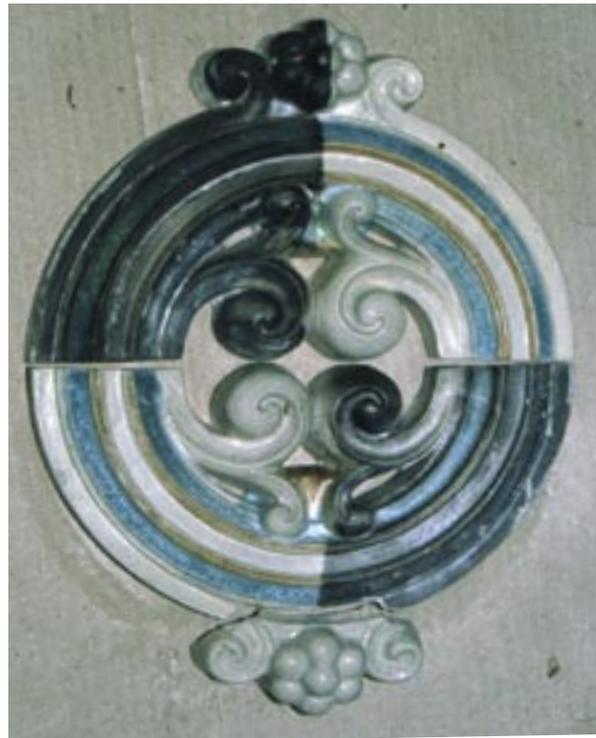
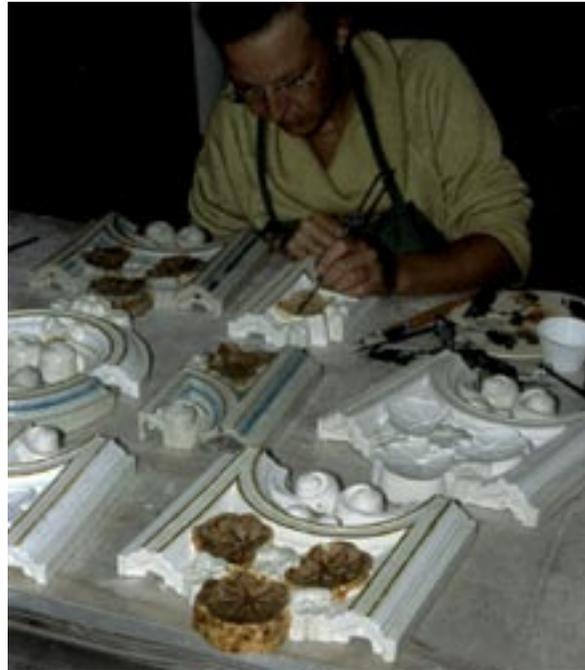
Ci-contre les cinq pièces répliquées en cours de transformation. À l'aide des modèles originaux les copies sont réalisées en plâtre polyester blanc puis peintes au Maimeri et paraloïde B 72.

Ci-dessus les différents stades des répliques

Quand aux pièces manquantes, la seule solution était d'en faire des copies. Nous avons alors fait des empreintes en élastomère sur trois modèles originaux afin de tirer en plâtre polyester blanc les cinq pièces manquantes. Ensuite elles ont été peintes d'une façon illusionniste au Maimeri et paraloïde B72.

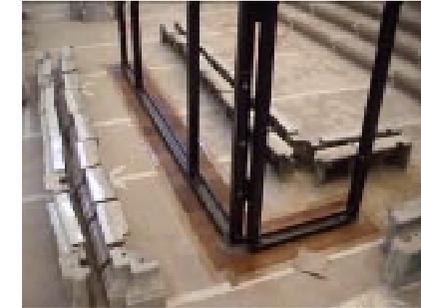
La structure en acier est fixée au sol par six fers verticaux enfoncés dans un fourreau métallique lui-même scellé dans la dalle de béton à une vingtaine de centimètre de profondeur. L'ensemble est démontable.

l'emplacement offrant le plus de résistance, il fallu faire perforer le parquet, puis la dalle de béton de six trous de diamètre précis qui allaient recevoir les fixations au sol de la structure en acier. Les fixations anciennes, très oxydées et profondément scellées dans la dalle avaient été laissées sur place. Nous avons préféré concevoir cette fois un système amovible, l'éventualité d'un démontage de l'œuvre ne pouvant à priori être exclu. Désormais, seul un fourreau se trouve scellé dans la dalle.

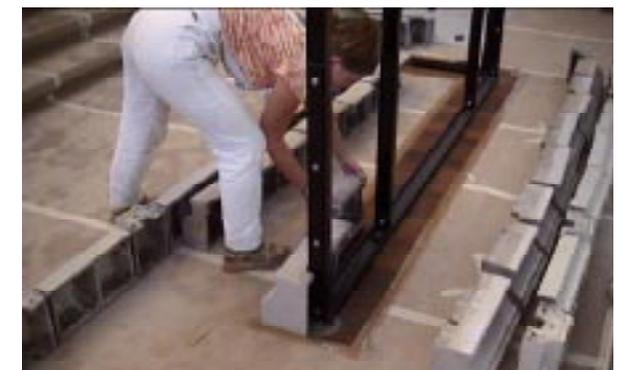
Le premier rang de grès-cérame est directement collé au plâtre sur le parquet de bois. Une protection de carton a permis d'effectuer ce travail de maçon sur un parquet neuf.

Une mise en place à sec permet de faire correspondre précisément les mesures à celles relevées avant démontage

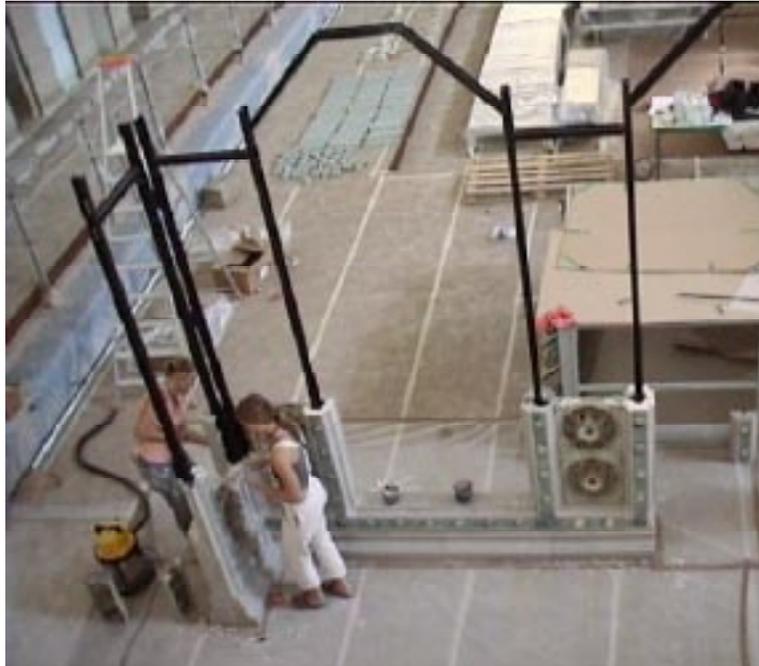
1ERE SÉQUENCE

Nous avons constaté que le montage des extrémités gauche et droite était particulièrement complexe à maîtriser. Après tâtonnements (voir à gauche) et quelques démontages nous avons compris qu'il importait de commencer par les deux blocs de l'angle extérieur. Leur jonction à 45° est souvent problématique et se doit de respecter une croissance verticale puisque les angles servent de référence à l'ensemble.

Un lit de plâtre est déposé sur la surface horizontale et le premier bloc est mis en place. Un joint de plâtre est ensuite déposé sur la tranche verticale du premier bloc, puis le second bloc est mis en place.

La vérification au niveau de la verticalité des deux blocs est effectuée avant la prise du plâtre dans les axes X, Y et Z soit six fois.

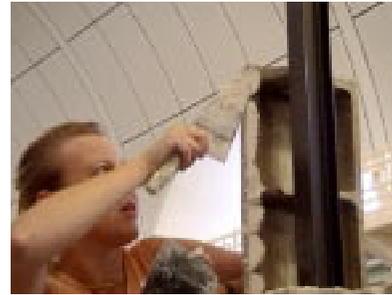
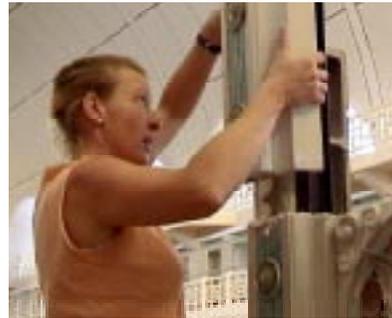
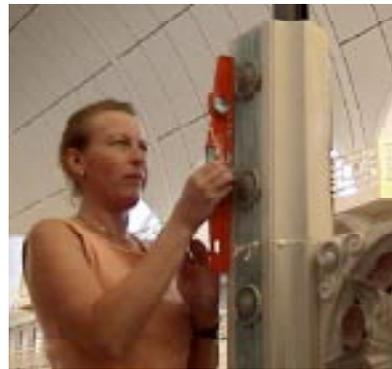
Le collage au plâtre des blocs de grès-cérame est renforcé par des cavaliers métalliques réunissant deux par deux les blocs du devant et ceux de derrière (voir flèche ci-dessus à droite). Ce procédé appartenant à la conception d'origine a été utilisé tout au long du montage. Il s'agit d'un acier gainé de plastique contre l'oxydation.

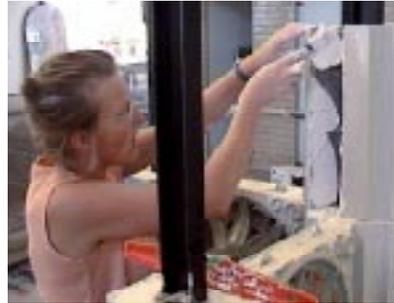
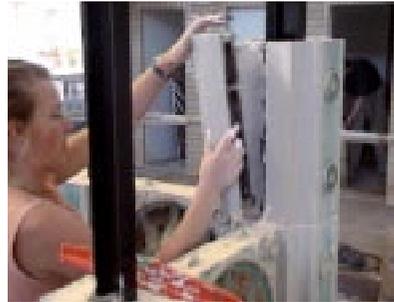
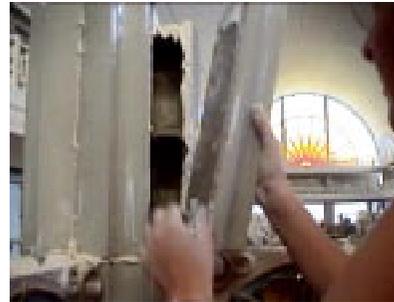
2ÈME SÉQUENCE

Dès lors que le plâtre des deux premiers blocs a effectué sa prise, les deux blocs intérieurs de l'angle peuvent être mis en place. Les deux blocs sont tout d'abord essayés à sec et choisis soigneusement sur le stock de blocs similaires pour la concordance dimensionnelle avec cet emplacement particulier.

Les joints horizontal et vertical sont préparés par l'apport de plâtre frais et le bloc de gauche est mis en place sans que le joint vertical de gauche soit trop écrasé...

Un large joint de plâtre est alors déposé à la jonction entre les deux blocs d'angle intérieur et le second bloc est mis en place.

C'est à cette étape que les deux blocs sont ajustés l'un à l'autre et que les joints de gauche et de droite sont écrasés pour obtenir la meilleure verticalité possible des deux blocs. C'est en effet le joint central qui sera le plus visible sur la face intérieure de l'Arche.

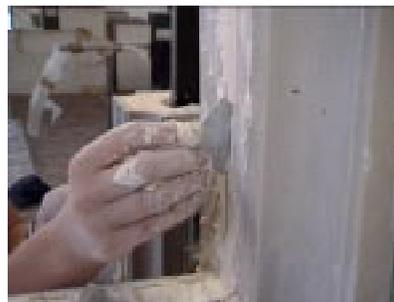
3ÈME SÉQUENCE

Le plâtre de scellement des rosaces est appliqué sur la rosace inférieure pour le joint horizontal et sur la rosace elle-même pour le joint vertical. Celui-ci ne pourrait en effet tenir en place sur la

surface lisse de l'émail des blocs d'angle. La tranche des rosaces, comme la très grande majorité des surfaces non visibles n'est en effet pas émaillée ce qui favorise l'accroche du plâtre sec comme sa mise en œuvre. On distingue en bas la rosace adossée aux carrés de zinc qui lui donne sa référence verticale.

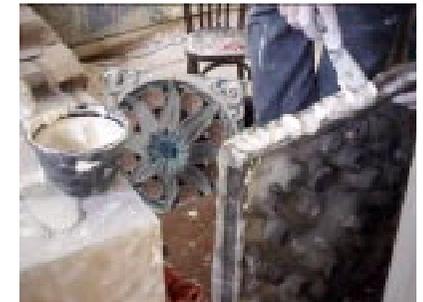
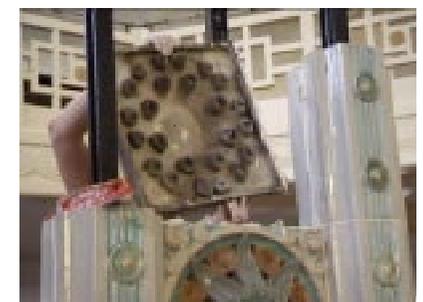
Pour installer la seconde rosace au dos de la première, il est préférable d'attendre que le plâtre de scellement de la première ait effectué sa prise. L'excédant du plâtre pris est donc ôté avant sa prise puis remplacé par du plâtre frais pour ce qui est du joint horizontal. Le plâtre du joint vertical de gauche, mais aussi un joint à droite et en haut destiné à coller les rosaces entre elles, est alors déposé sur la tranche de la seconde rosace avant que celle-ci soit mise en place.

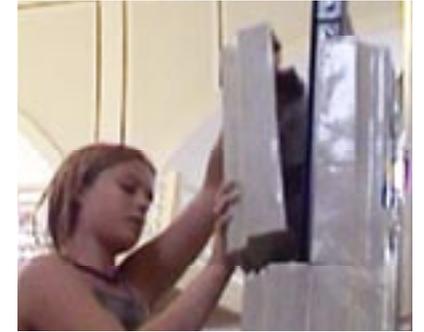
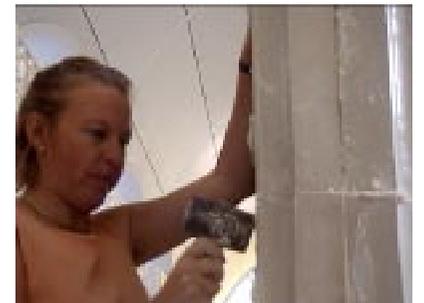
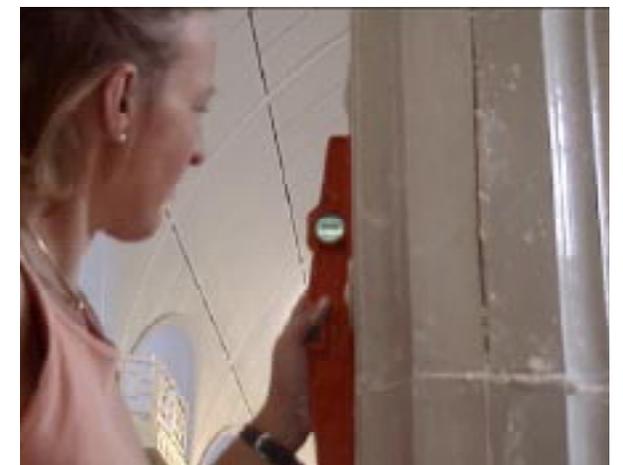
4ÈME SÉQUENCE

Les deux blocs de l'extrémité sont à présent choisis pour que la jonction avec le rang précédent soit de même épaisseur globale. Il sont ensuite collés au plâtre avec la même méthode en profitant des carrés de zinc pour prépositionner les blocs en une verticale presque conve-

nable. Mais rien ne vaut une bonne vérification au niveau. L'usage du maillet caoutchouc est ici fort utile.

Les blocs sont maintenus pendant la prise du plâtre par des cales biseautées en bois (voir ci-contre)

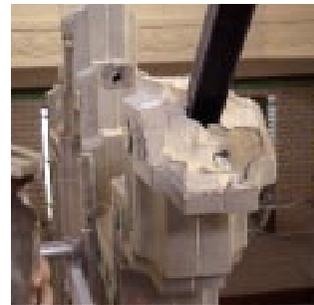
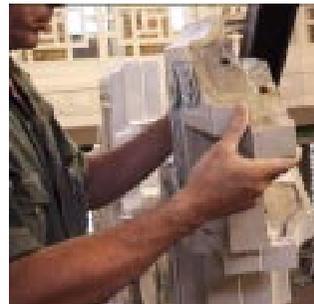
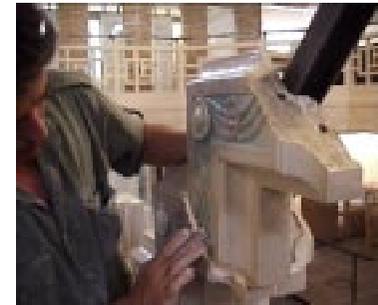
5ÈME SÉQUENCE

C'est au niveau du premier rang de l'arc que seront corrigés par l'épaisseur du joint les défauts d'horizontalité.

Les blocs se montent deux par deux à gauche et à droite en prenant soin de vérifier le bon alignement des lignes horizontales, à l'œil ou au niveau.

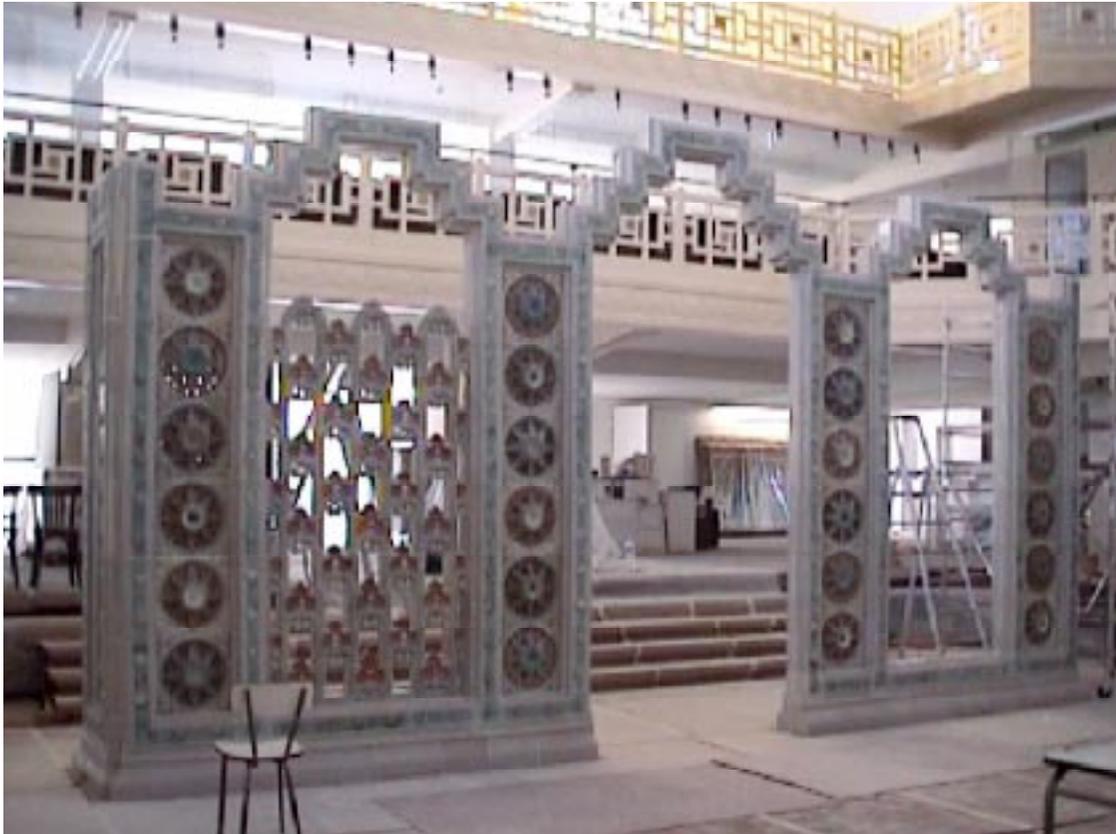
C'est évidemment à la fermeture des trois arcs que se révéleraient d'éventuelles erreurs. Soit que le relevé des mesures initiales avant démontage ait été mal effectué, soit qu'il ait été mal reporté, soit encore que l'alignement vertical des blocs, qui ne relève pas d'une rigueur absolue présente quelques différences entre les deux montages, dans tous les cas une différence plus ou moins importante se révèle.

laissé la possibilité de tricher sur l'épaisseur du joint central et donc final pour corriger le défaut. De même une différence d'altitude entre les montants verticaux laisse la possibilité de corriger en épaississant ou amincissant les joints du premier rang de blocs de l'arc.

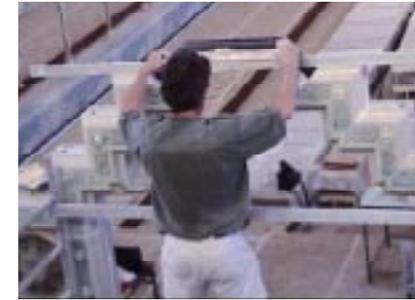
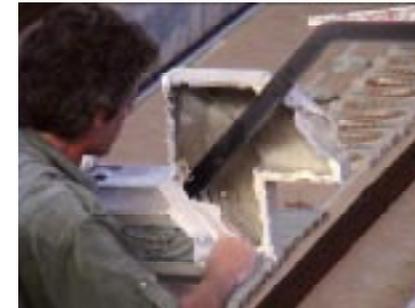
L'assise du dernier rang de l'arc se doit d'être horizontale. Si tel est le cas, le dernier rang les quatre blocs du dernier rang peuvent encore avoir à subir une correction au niveau du joint central.

Il faut prendre soin de placer les blocs du devant et les blocs de derrière successivement de manière à renforcer le joint de plâtre par un ajout interne liant le bloc sur l'armature métallique.

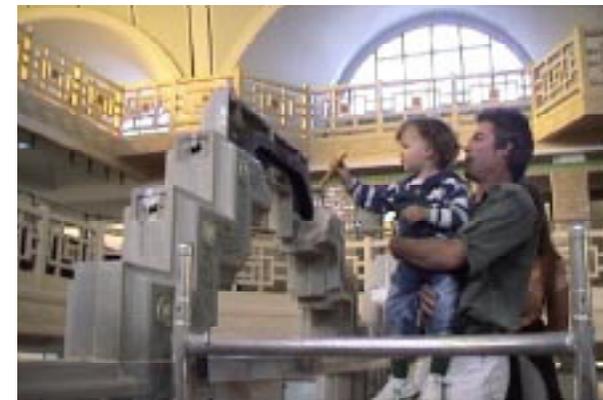
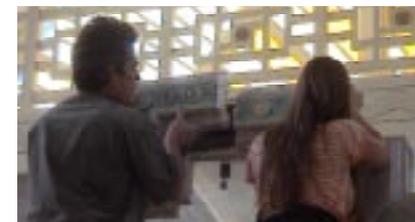
Avant que soit refermé pour longtemps la clef de voûte de l'arche de Sandier honneur au plus petit pour déposer notre message

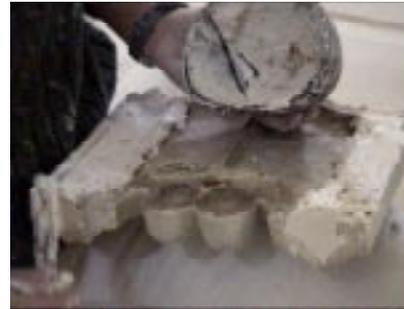
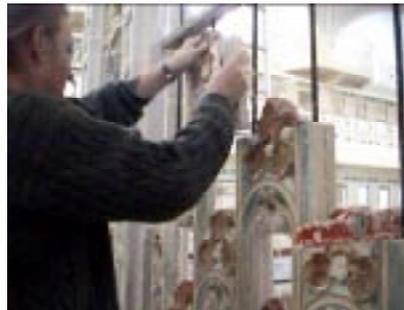
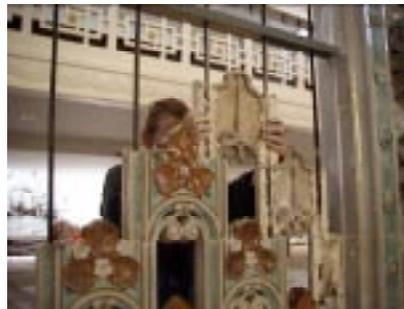
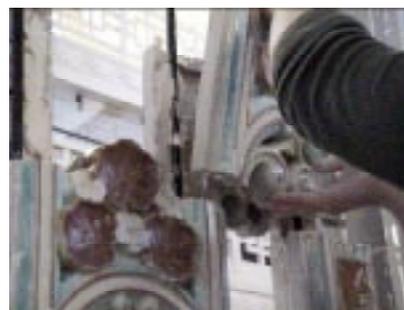
6ÈME SÉQUENCE

Le montage des claustras doit respecter impérativement une progression en quinconce, le bloc supérieur révélant les défauts de positionnement des blocs qui précèdent. On monte d'abord un côté sur trois rangs à sec, on corrige les défauts par des cales en bois. Ensuite chaque motif est rempli de plâtre sur le trajet de l'armature métallique.. On passe de l'autre côté et on en fait de même. Pour solidariser les deux côtés on dispose dans des trous situés en haut des pièces. un lien métallique fait de câble électrique gainé.

Comme pour la fermeture de l'arc, le montage des claustras dépend du bon dimensionnement en largeur des deux montants verticaux. L'armature minimaliste est formée de fer carré encastré à la base dans le second rang. Les rangs de carreaux se succèdent avec un chevauchement ajouré, l'armature fait office de chaînage. La solidarité entre les montants verticaux et le claustra est assurée par une série de plaquettes de zinc fixée comme ailleurs dans le joint de plâtre entre la face et le revers du décor.

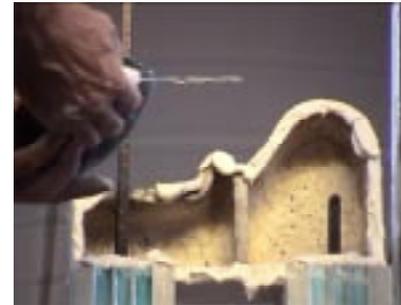
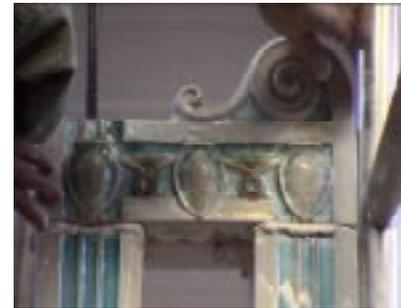
Les armatures verticales de la frise supérieure ont aussi des fers carrés. Ils sont insérées à l'avance, c'est à dire au sol, lorsque l'on réunit par commodité les deux demi petits montants dont la section carrée tiendra aisément debout lors du collage au plâtre.

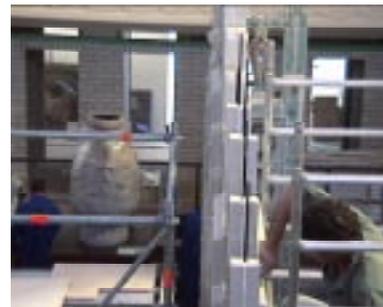
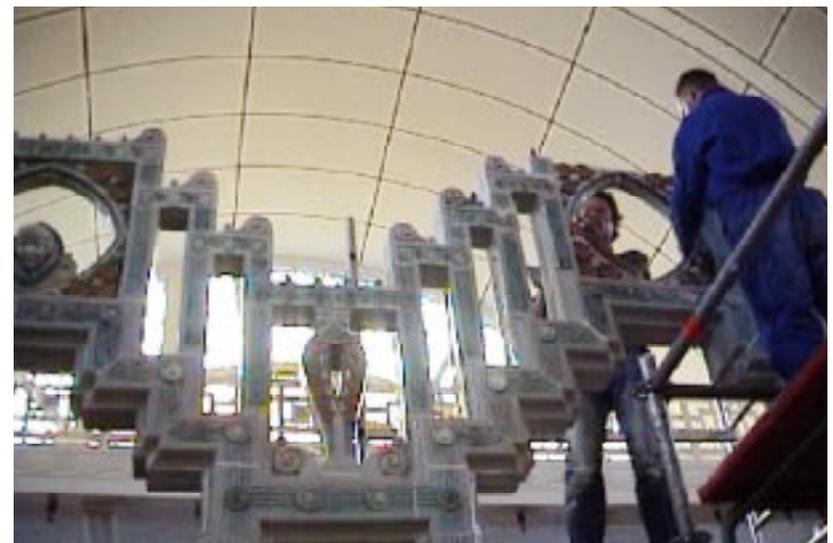
La frise supérieure et les finitions

Dès lors que tous les blocs sont en place demeure une multitude de détails à améliorer : débordement ou lacunes sur des «kilomètres» de joints de plâtre, comme la correction en trompe l'oeil destinée à atténuer l'irrégularité d'épaisseur des mêmes joints de

Si ce n'est l'inconfort de l'altitude, la pose de la frise supérieure ne pose plus de problème, sans doute parce que les opérateurs se sentent à présent rompu à l'exercice, mais aussi puisque aucunes contraintes à venir n'est plus à craindre. la gestion des quelques défauts résiduels est facilitée par la distance qui s'accroit d'avec le regard des visiteurs à venir.
