Sauvetage et conservation des céramiques murales et monumentales

Ces œuvres sont de par leurs dimensions composées de plusieurs parties cuites indépendamment. Leur fonction décorative ou architectonique les a assujetti au bâtiment comme de simple carrelage, facteur qui détermine les principales altérations constatées. La persistance de cette conception lors de leur réinstallation dans les salles des musées nuit à leur conservation. Aussi faut-il changer nos méthodes de travail et imaginer des solutions nouvelles.

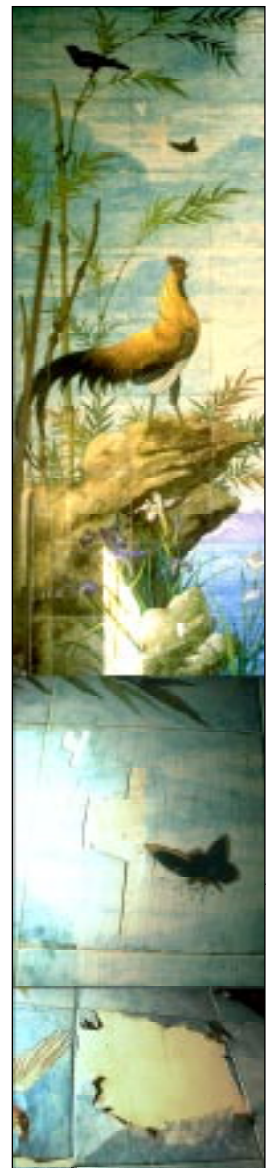
Fig.3 - Deux vues au microscope électronique de fragments de l'engobe et de la glaçure; échelle 100 μ et échelle

Les carreaux posés à bord franc (25 cm x25 cm), présentaient, par rapport au Chagall, le double avantage d'être massifs et montés au plâtre. Une autre forme d'altération, tout aussi spectaculaire, atteignait cette fois la glaçure. Fissurée en bande verticale (et non craquelée en tout sens comme le produisent les chocs thermiques incontrôlés à la sortie du four), ce faïençage particulier portait à croire que le ruissellement des gouttelettes de condensation jouait un rôle dans son apparition. Effet thermique et/ou chimisorption ; la question reste posée.

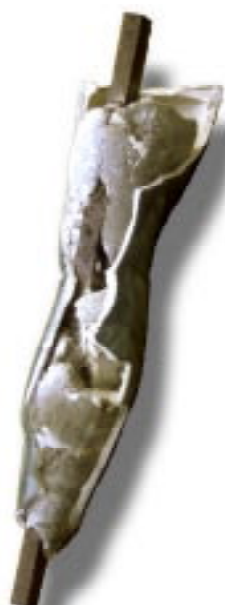
Fig.4 - La cohabitation de la céramique avec des matériaux aussi différents que le mortier de ciment et l'acier engendre des contraintes violentes.

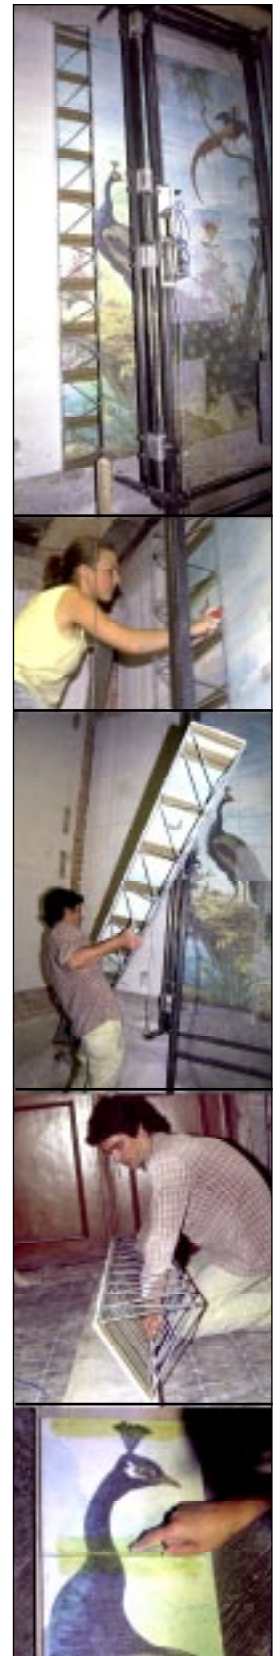
Fig.7 - Dépose par rangées solidaires de la céramique murale «les glycines» de Theodore Deck

La protection du décor étant assurée, il fallait un outil léger et résistant aux efforts en flexion et en torsion pour solidariser verticalement une rangée de carreaux : une série de pyramides recouvrant chaque carreau du rang et réunie par trois tiges d'acier (voir photo y). Ce châssis de solidarisation se fixait ensuite au rang de carreaux par un adhésif toilé appliqué sur une couche de colle néoprène au droit de chaque joint horizontal.

Le sciage a été effectué par une "scie tige", seule capable de contourner l'arrière des carreaux dans les angles de la pièce. Le plâtre pose le problème du bourrage sur une hauteur de sciage de 2,60 m. La scie-tige, comme un collier de perle, est constituée de pastilles de carbure de tungstène (\varnothing 6 mm), enfilées sur une corde à piano et maintenues à distance par des entretoises en section de tube.

La scie est tendue sur un cadre métallique conçu à la manière des scies à refendre de nos grands-pères. Montée perpendiculairement au mur, elle coulissait de haut en bas sur un chariot parallèle au mur, progressant lui de gauche à droite sur des rails fixés au sol, tiré par un contrepoids.

parvient à la verticale du joint de la prochaine rangée de carreaux. La découpe au cutter de la tarlatane et une légère pression arrière suffisaient alors pour séparer le rang. Celui-ci était ensuite posé sur une planche, les adhésifs arrachés et une planche, les adhésifs arrachés et le châssis de solidarisation enlevé. La tarlatane était coupée au droit des joints horizontaux pour séparer chaque carreau par une légère pression arrière. Répété 27 fois sans le moindre incident pour déposer les 270 carreaux de l'œuvre de Deck, cette première expérience nous a convaincu de la justesse de la théorie.

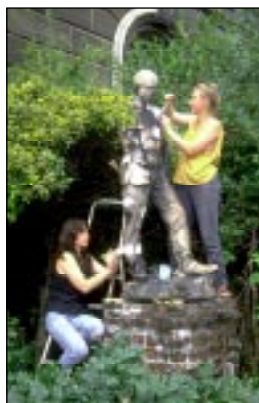
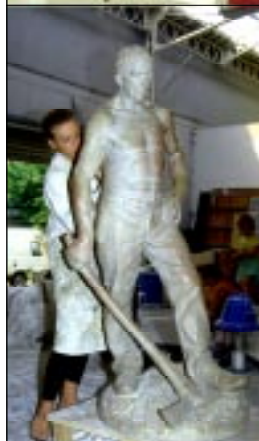
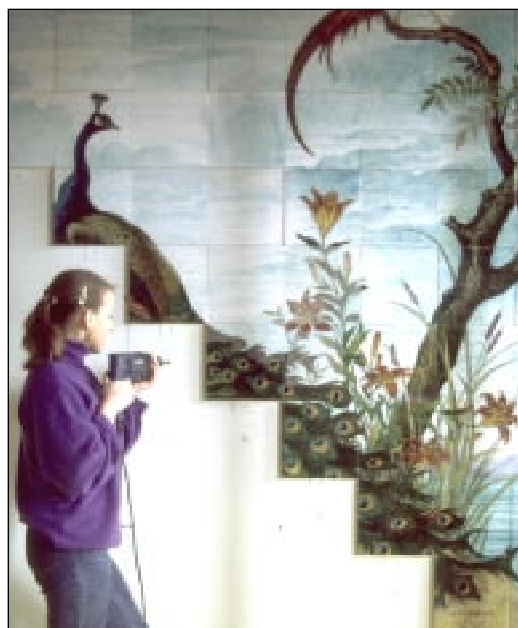
Fig.12 - Sauvetage et restauration d'une statue en grès-céram du musée de Roubaix. Aux fentes survenues pendant la cuisson ont favorisé la pénétration de l'eau et les dégats du gel.
